高機能舗装 I 型の予防保全型補修工法の開発 — 非破壊式浸透型補修材散布・注入工 —

西日本高速道路(株)技術本部技術環境部本松資朗

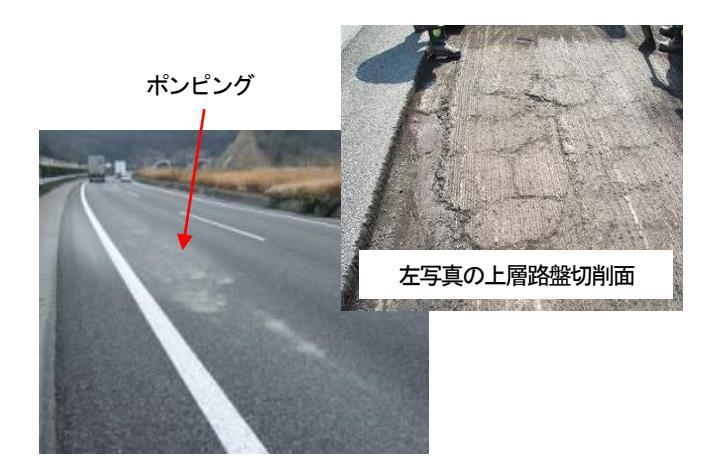
写真-1 ポンピングと上層路盤切削面

高機能舗装 I 型の劣化進行の代表例を挙げると、路面 損傷の初期段階の事象でポンピング(写真-1)がある²。 ポンピングを放置していると次第にひび割れが顕著にな り、その後、路面の局部陥没(写真-2)へと進行する²。 この一連の事象は浸透した雨水により、基層や上層路盤 がはく離を起こすために生じる²ものであり、予防保全 型の補修としては、舗装内部への雨水浸透を防止するこ とが求められる。しかし、既存の高機能舗装 I 型に適用 できる予防保全型補修工法がなく、損傷が顕在化した段 階で舗装打換え等の事後対応を行わざるを得ないのが現 状である。

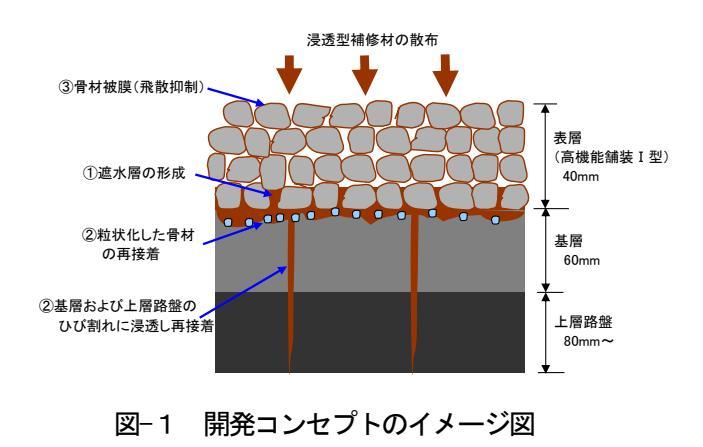
構造を維持し延命化を図るものである。そのため、以下 に示す性能を有する材料・工法を開発した(図-1)。なお、 浸透型補修材散布工は、車線部に浸透型補修材を散布す るものであり、注入工は、車線境界の舗装打継目に浸透 型補修材を注入するものである。

高機能舗装I型の排水機能を損なうことなく表層部を 浸透し、基層の上面に遮水層を形成し、雨水による基層 以深の損傷を抑制する。

表層と基層の界面のはく離部分(粒状化した骨材)を 再接着し強化するとともに、基層のひび割れや舗装打継 目に浸透し再接着強化することにより、舗装構造を維持 する。

高機能舗装 I 型の骨材に被膜し、骨材と骨材の接着強度を高めることにより骨材飛散を抑制する。

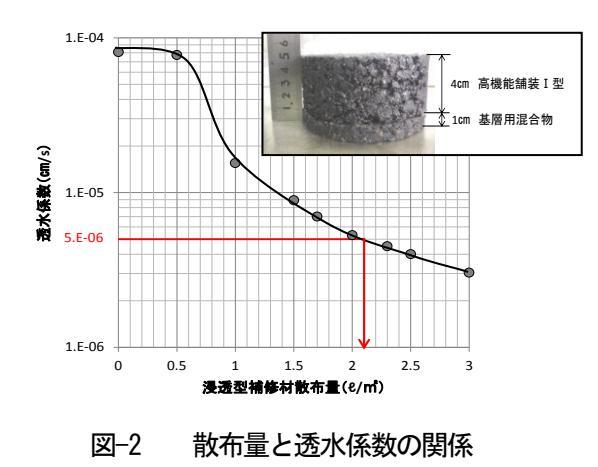
試験結果を図-2 に示す。これより、目標透水係数 5×10⁶ cm/s となる 2.10/m²を散布量に設定した。

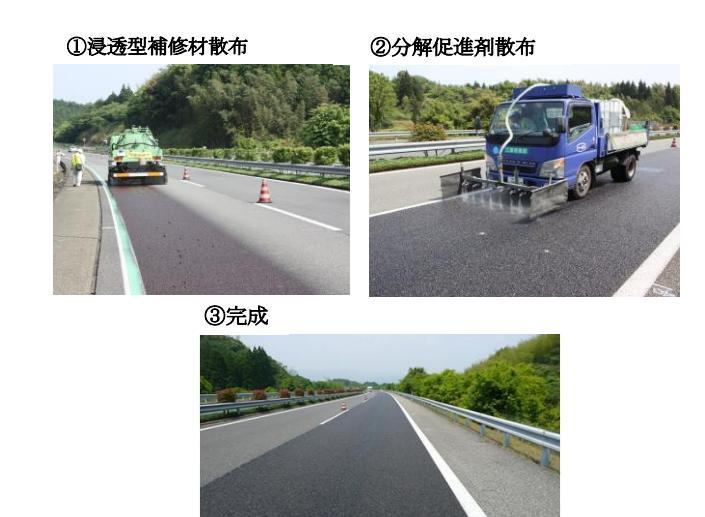
写真-3 車線部への散布状況

①路面標示等をマスキング後、高機能舗装I型路面に、
均一に 2.10/m散布ができるように改造した特殊ディストリビュータで浸透型補修材を散布した(写真-3①)。
②路面に散布した浸透型補修材の分解硬化が進み、表面の色が茶色から黒色へと変化した後、散水車で分解促進剤を散布し(写真-3②)、施工を完了した(写真-3③)。

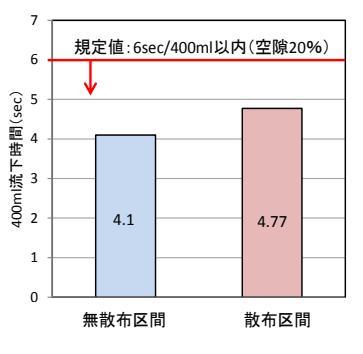
現場透水試験の結果 を図-4に示す。散布区 間は無散布区間と比較 すると若干時間を要し ているが、高機能舗装 I型の新設時の規定値 (6秒/400ml)を満足 しており、排水機能へ の影響は小さい。

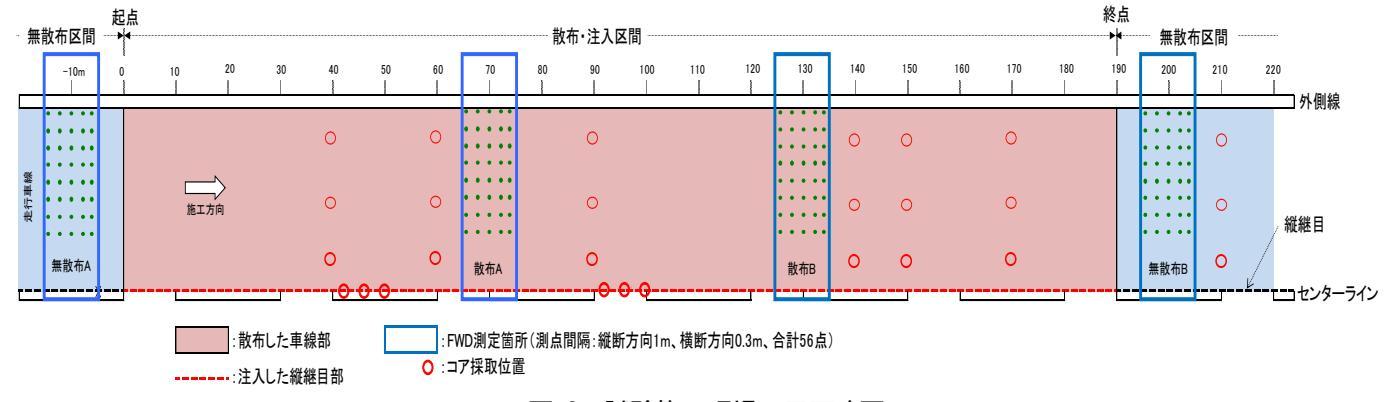
図-3 試験施工現場の平面略図

試験施工は以下に示す場所で実施した。施工対象路線 は供用8年経過し、一部ポンピングやひび割れが発生し ており、補修が必要な状態であった。なお、比較区間と して浸透型補修材散布区間に隣接して無散布区間を設け た(図-3)。

FWD によるたわみ測定の追跡調査を散布直後、散布 5 か月後、19 か月後および 32 か月後に行った。前述図 -3 に FWD 測定箇所を示す。各測定箇所の測点は、面的 にたわみ量を把握するために格子状に配置した。

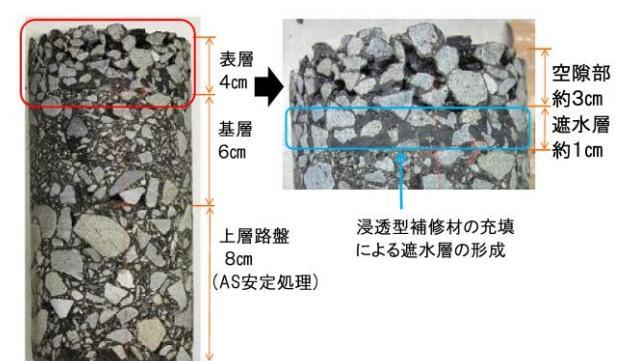
写真-5 散布区間の現場切取りコア

現場切取りコアの遮水層形成状況を**写真-5**に示す。高機能舗装 I 型の表面から 3 cm程度までは空隙が見られ、その下に1 cm程度の厚さで浸透型補修材が遮水層を形成していることを確認した。

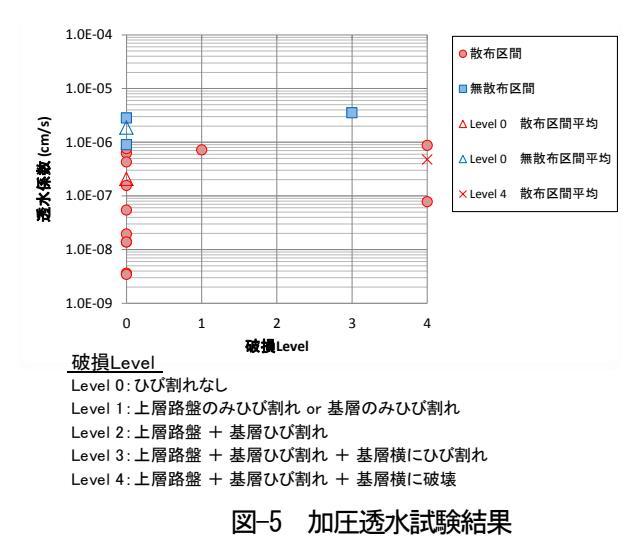
加圧透水試験結果を図-5 に示す。横軸の破損 Level と は、現場切取りコアのひび割れ状況により区分したもの であり、Level 数値が大きくなるほど破損程度が大きい ことを示している。浸透型補修材を散布すると透水係数 が 1.0×10⁶ cm/s 以下と無散布区間より 1 オーダー以上 低下しており、遮水層形成の効果が表れている。

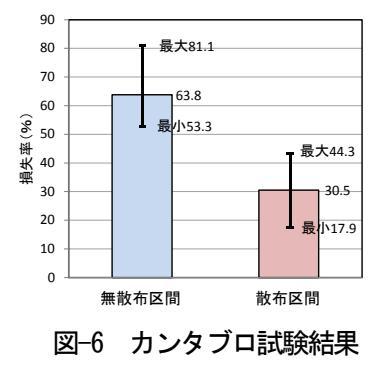
現場切取りコアから切り出した高機能舗装Ⅰ型のカン タブロ試験(20℃)結果を図-6に示す。散布箇所の方が 無散布箇所に比べて損失率が少ないことから、浸透型補 修材が高機能舗装 I 型の骨材を接着した効果が表れている。なお、高機能舗装 I 型の配合試験基準値のカンタブロ損失率は20%以下であるが、これはマーシャル供試体を用いた試験であり、本試験は供用履歴を受けた現場切取りコアのため基準値との比較はできない。

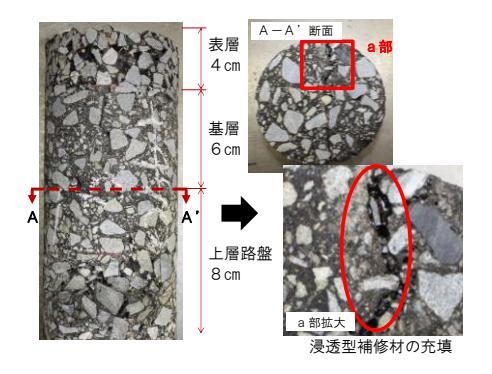
写真-7 ひび割れへの浸透型補修材の浸透状況

ひび割れが生じていた現場切取りコアを輪切りにして 切断面を目視観察した。写真-7に示すとおり、上層路盤 の巾の狭いひび割れにも浸透し、接着していた。

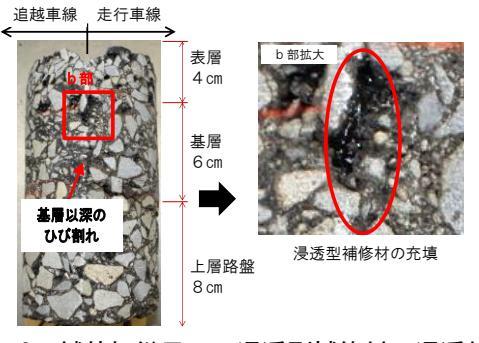
写真-8 舗装打継目への浸透型補修材の浸透状況

同様に、舗装打継目部から採取したコアを**写真-8**に示 す。浸透型補修材は舗装打継目の下部とその直下のひび 割れに浸透しており、再接着効果が期待できる。

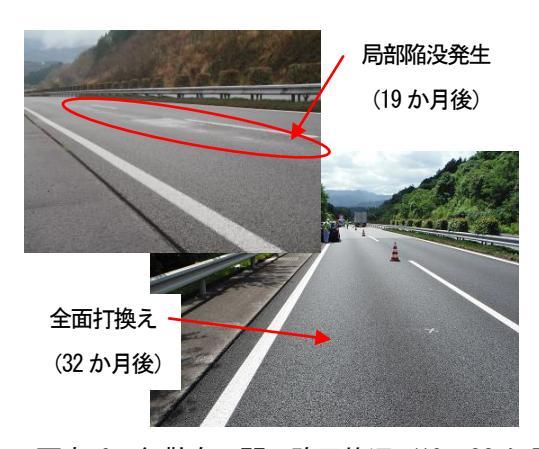
写真-9 無散布区間の路面状況(19、32か月後)

写真-9に、無散布区間のFWD 測定箇所の19か月後 および32か月後の路面状況を示す。また、写真-10に散 布区間のFWD 測定箇所の32か月後の路面状況を示す。 無散布区間は追跡調査5か月後にはIWP にポンピング が発生し、その後局部陥没へと進行して、19か月後には 部分打換え(t=4 cm)が行われ、23か月後には全面的 に全層打換えられた。一方、散布区間の路面には32 か 月後までほとんど変化が見られなかった。

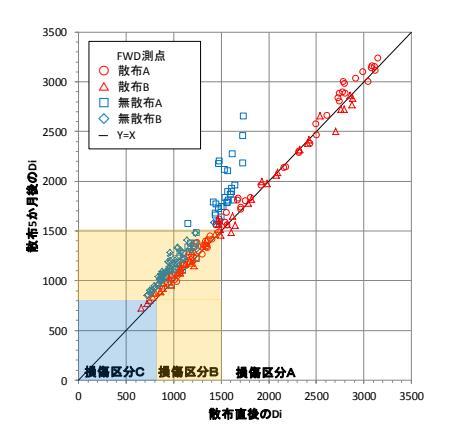
図-7 散布直後と散布5カ月後のDiの関係

図-7より、散布直後の時点で Di は損傷区分 B から A に分布している。これは構造的に表基層から全層が損傷 しているものである。なお、散布区間は無散布区間に比 べて全層損傷している測点が多いことがわかる。また、 散布 5 か月後は、散布区間の Di は散布直後からほとん ど変化していないが、無散布区間は散布直後の時点の Di が大きいほど大きく上昇している。つまり、無散布区 間はアスファルト層の損傷が進行しているが、浸透型補 修材を散布することで散布直後の時点のアスファルト層 の強度が維持(延命)されていると言える。

散布 5 か月後、19 か月後および 32 か月後の FWD た わみ測定から得られるアスファルト層の損傷指標⁵(以 下、Di)と散布直後の Di との関係を図-7~9 に示す。な お、図-7~9 に示す損傷区分 A はアスファルト層全層、 B は表基層、C は表層が損傷していることを示し、Di 値で区分されている⁵。

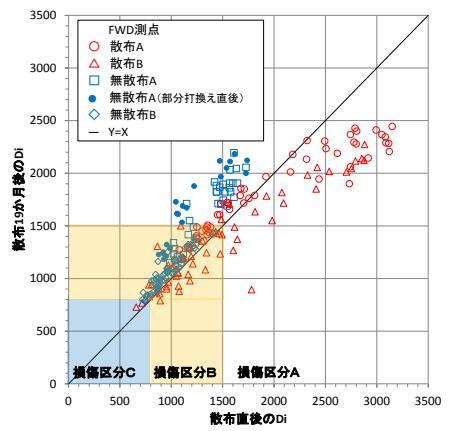
図-8 散布直後と散布 19 カ月後の Di の関係

次に、図-8より、散布19か月後において、散布区間 はDiが大きい領域で散布直後よりもDiが低下する傾向 を示し、アスファルト層の強度が維持もしくは回復して いる。一方、無散布区間は部分打換えが行われている関 係で、Diが2,200を超える測点が無くなっているが、散 布直後の時点よりもDiが大きくなっており、引続き損 傷が進行している傾向にある。

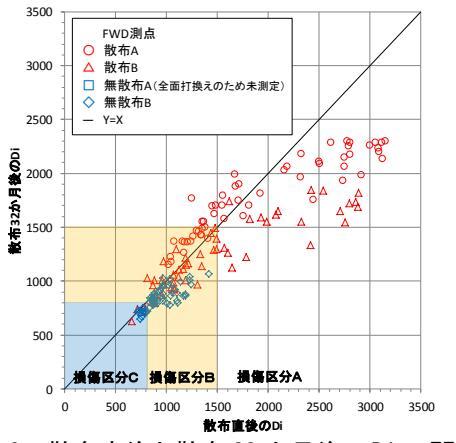
図-9 散布直後と散布 32 カ月後の Di の関係

さらに、図-9より、散布 32 か月後においては散布区間の Di は 19 か月後からの変化が少なく、引続きアスファルト層の強度を維持している。

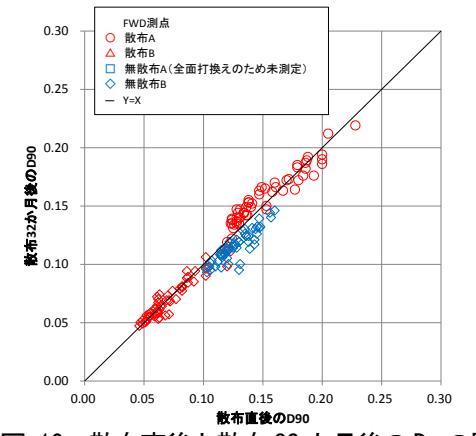
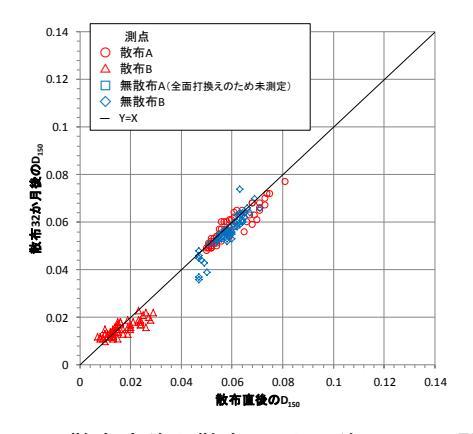
図-11 散布直後と散布 32 カ月後の D₁₅₀の関係

次いで、下層路盤以下および路床の強度を表す D_{90} お よび D_{150} の散布直後と散布 32 か月後の関係をそれぞれ 図-10 および 11 に示す。散布 32 か月後の D_{90} および D_{150} は散布直後からの変化は大きくなく、散布区間、無散布 区間ともに下層路盤と路床の強度は維持されている。
